KSU-, KIR- ja SHH -ilmaventtiilien palonkestävyysskoe

Koemenetelmä: Standardi EN 1363-1:2008 "Fire resistance tests – Part 1: General requirements"

Tilaaaja: Oy Lindab Ab

Koepäivä: 16.2.2010

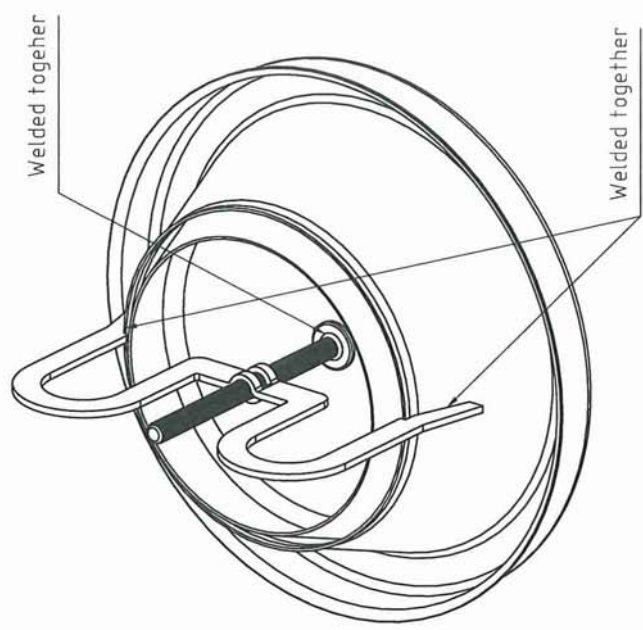
APPENDIX NO. 1 - 1(6)
REPORT NO: VTT-S-1486-10
SIGNATURE [Signature]
VTT EXPERT SERVICES LTD

4	1	Sponge ring	Ployurethane						
3	1	Body assembling	DX53D+Z100						
2	1	Cone assembling	DX53D+Z100						
1	1	Nut	M6,A3,4,8 Gr, white zinc plating						
Item Qty		Description	Material	Note					
Designed by		POA	Approved by	Scale	Replaces				
		KSU 125		1:1	Replaced by				
					Date 2010-01-08				
					Revision Drawing				
					Drawing no. D - 43 - 03.10233				
					Main description VALVES				
					Lindab				
					Lindab Ventilation AB				
					SE-266 82 Båstad				
					Tel: +46 431 859 00				
					Fax: +46 431 859 10

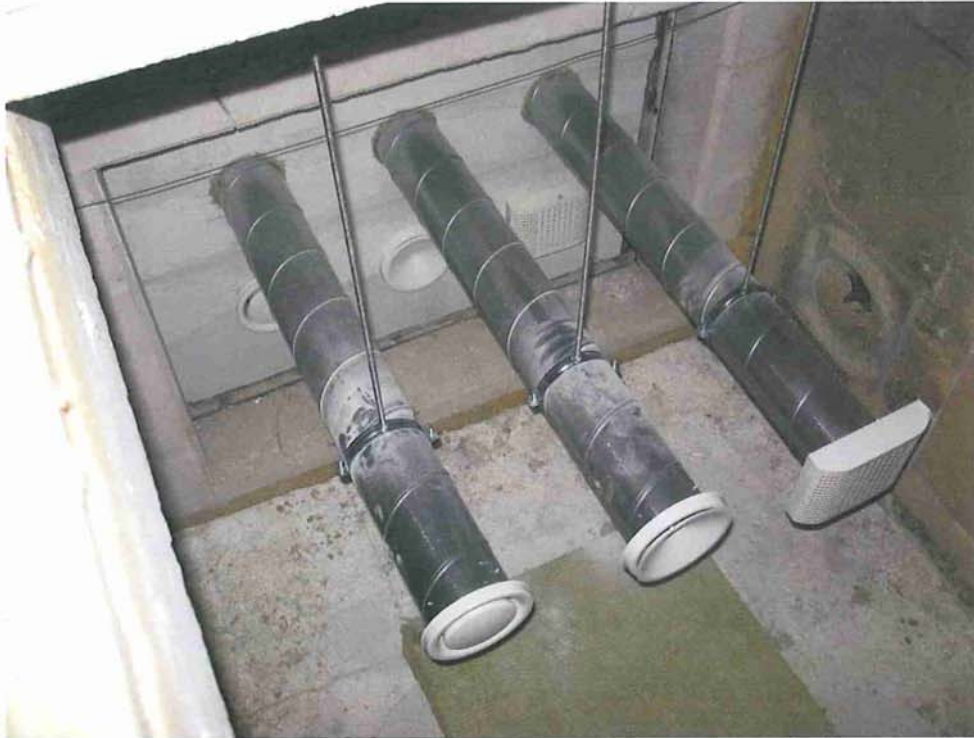
Kuva 1. Seinään asennetut koekappaleet uunin puolelta ennen palonkestävyyskoetta.

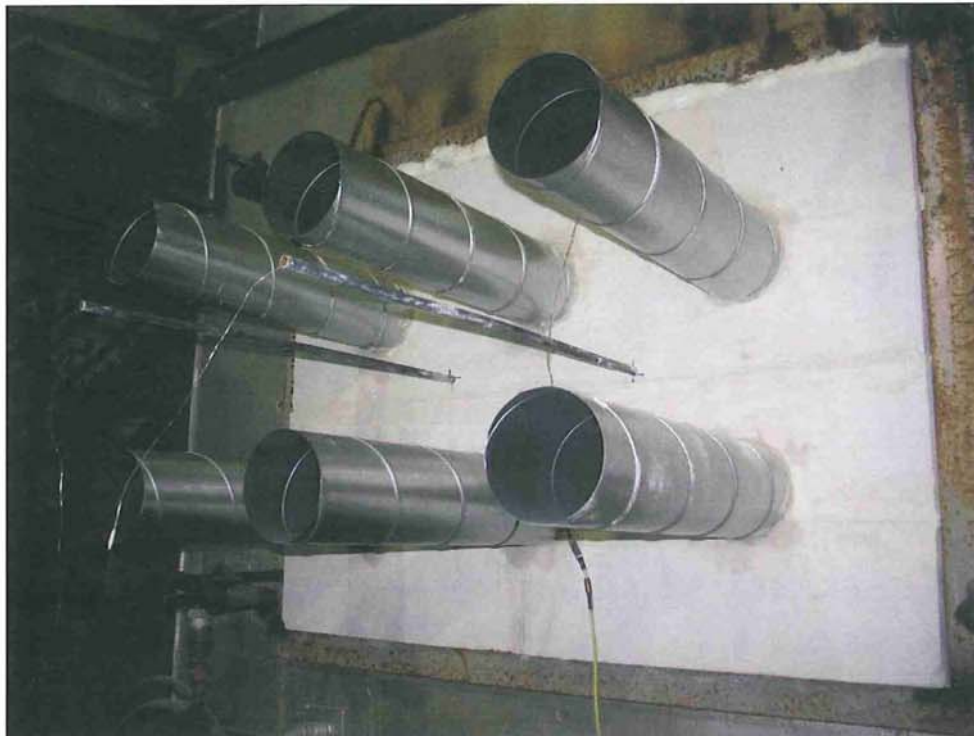
Kuva 2. Seinään asennetut koekappaleet ulkopuolelta ennen palonkestävyyskoetta.

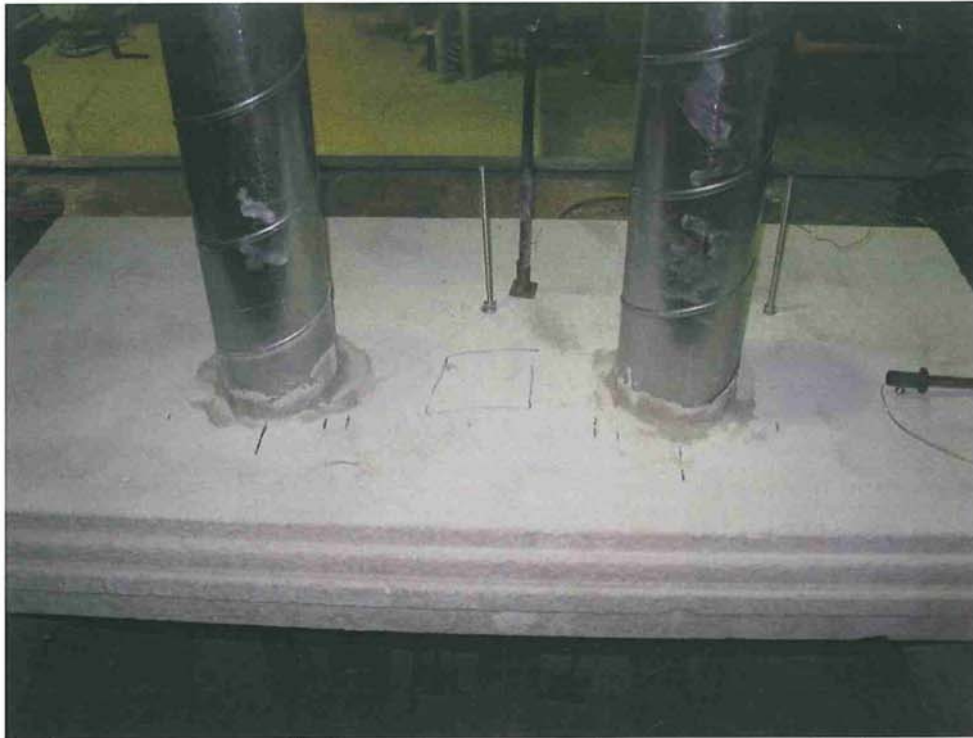
Kuva 3. Laattaan asennetut koekappaleet asennusvaiheessa ennen palonkestävyyskoetta.

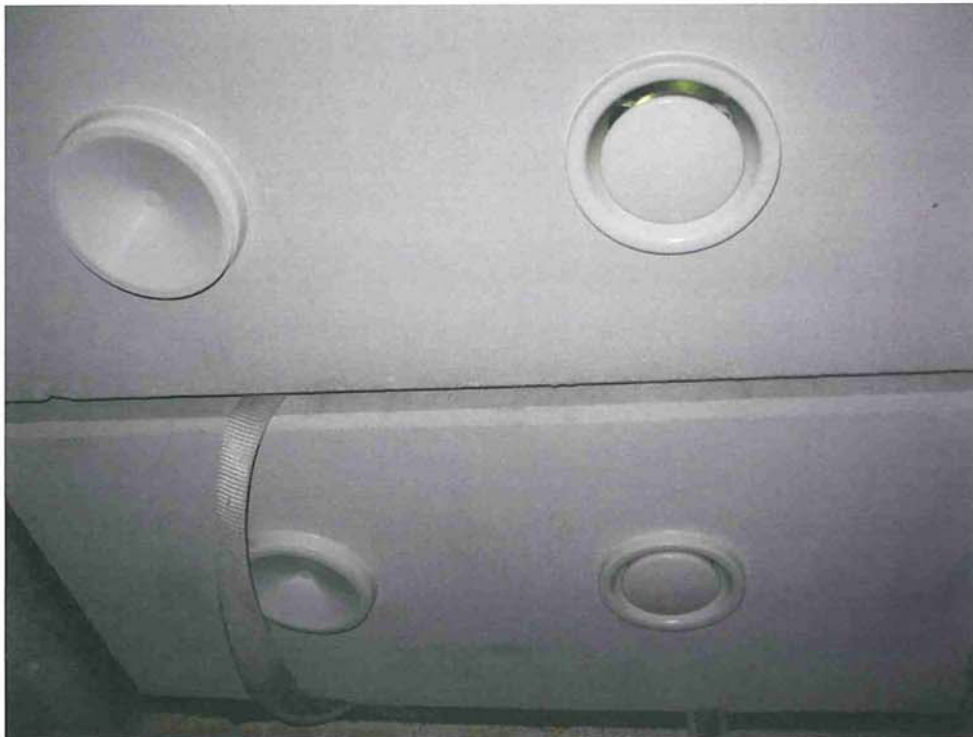
Kuva 4. Laattaan asennetut koekappaleet asennusvaiheessa ennen palonkestävyyskoetta.

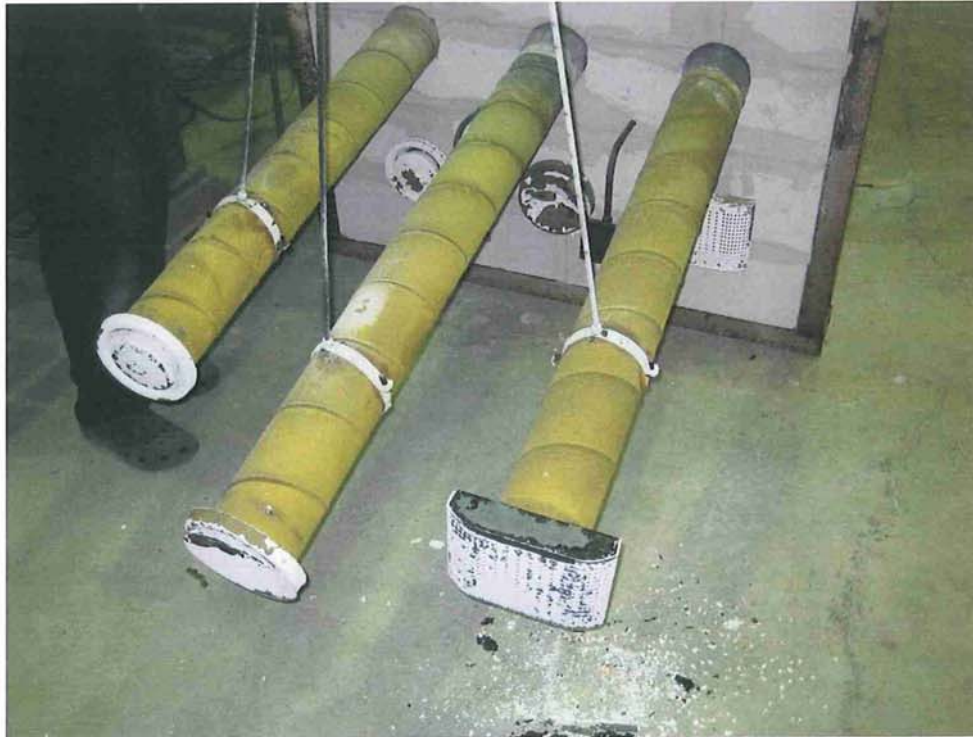
Kuva 13. Seinäkoekappaleet kokeen jälkeen.

Kokeen jälkeen kaikki venttiilit, KIR-125, KSU-125 ja SHH-125 olivat paikoillaan ja kiinni kaikkine osineen laatussa, seinässä ja kanavassa.

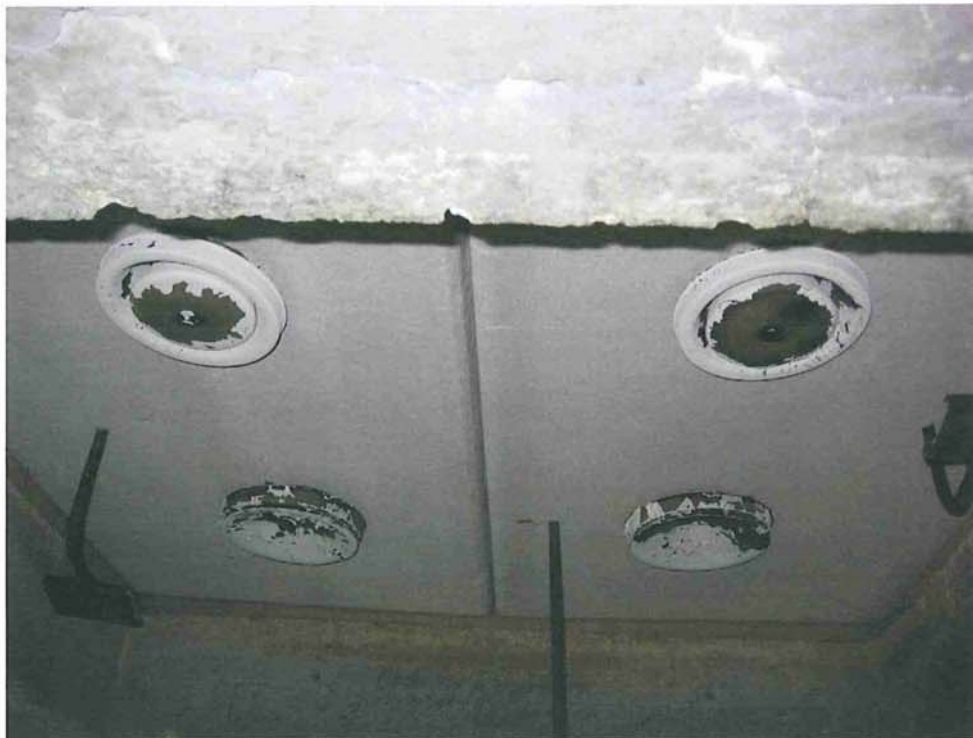
Kuva 14. Laattakoekappaleet kokeen jälkeen.
