Tutkimusselostus

Lindab Oy

Ilmanvaihdon äänenvaimentimien sisäpinnan
mekaaninen kestävyys harjauspuhdistuksessa

19.3.2021

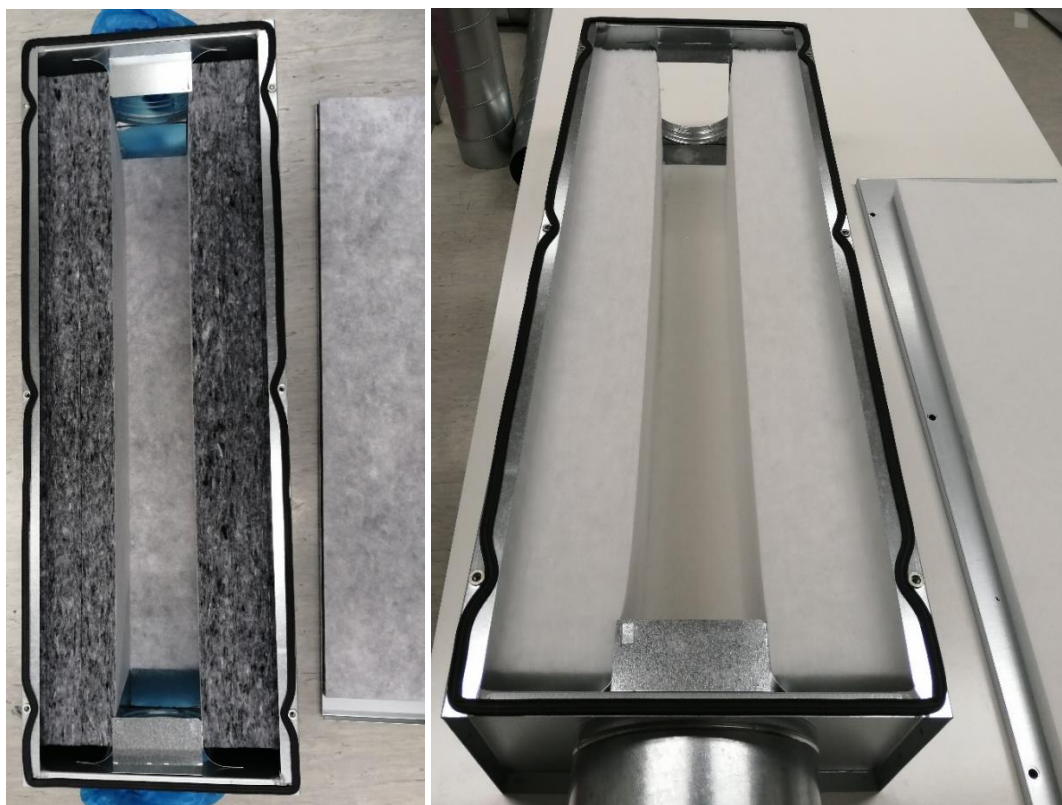
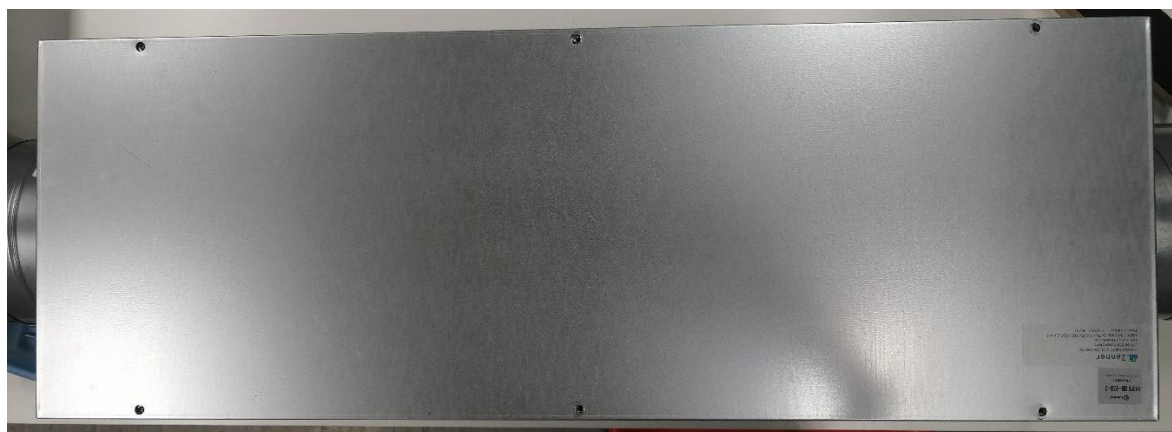
Kuva 1. Mitattuja vaimentimia. Vasemmalla ylhäällä on vaimennin KVDPX-200-1000-2 (harmaa vaimennusmateriaali). Oikealla ylhäällä on vaimennin KVDPX-200-1000-4 (valkoinen vaimennusmateriaali). Alhaalla on vaimennin kansi suljettuna.

Tutkitut äänenvaimentimet olivat Lindab Oy:n varastosta toimittamat vaimentimet KVDPX-200-1000-2 (2 kpl) ja KVDPX-200-1000-4 (2 kpl). Kumpikin vaimenninmalli on teräspeltikuorinen suorakaidemallinen avettava äänenvaimennin pyöreällä Ø200 kanavaliitännöllä. Vaimenninmallissa -2 absorptiomateriaalina oli raskas polyesterikuitu + laminoitu kangas sisäpinnan pinnoitteena. Vaimenninmallissa -4 absorptiomateriaalina oli tavallinen polyesterikuitu + laminoitu kangas sisäpinnan pinnoitteena.

Valokuvia vaimentimista on esitetty kuvassa 1.

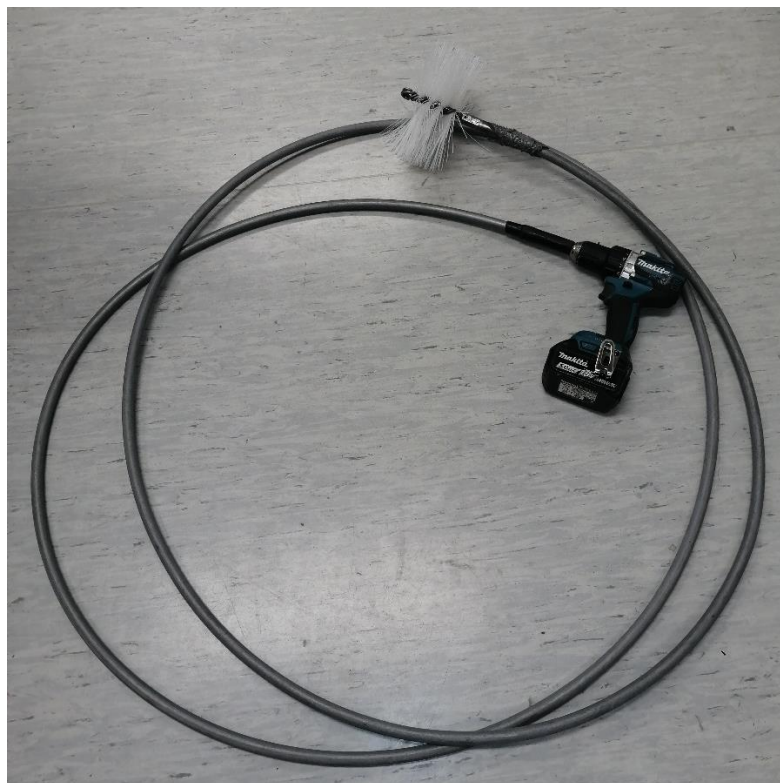
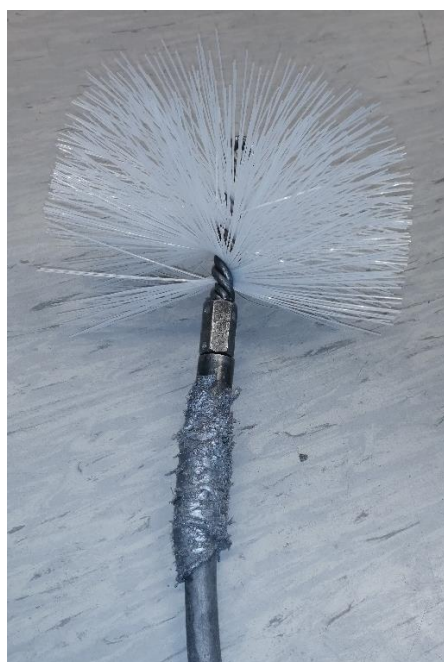
Kuva 2. Tutkimuksissa käytetty harjauslaitteisto. Vasemmalla alhaalla normaalisti käytetty nylonharja. Oikealla alhaalla teräsharja.

Harjaukset suoritti ilmanvaihtojärjestelmien puhdistusta tekevä ulkopuolinen yritys IV-maailma Oy. Puhdistuslaitteena oli käyttämätön nylonharja jatkovarrella. Lisäksi käytössä oli teräsharja. Harjaa pyöritettiin Makita-akkuporakoneella. Porakoneen akkua vaihdettiin säännöllisesti, jotta akun varaustila ei vaikuta harjan pyöritysnopeuteen.

Kuvia puhdistuslaitteistosta on esitetty kuvassa 2.

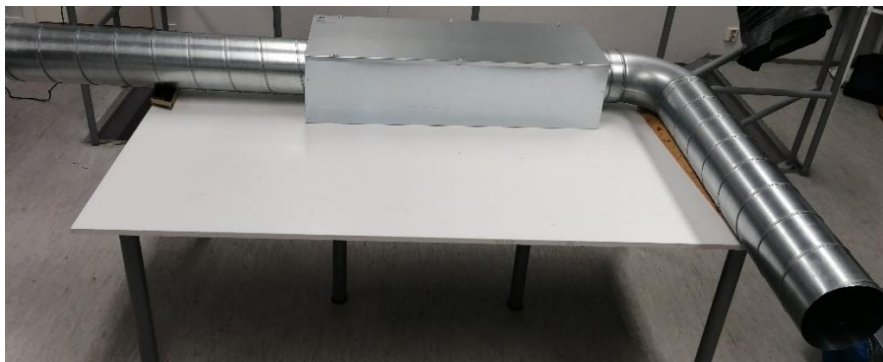
Kuva 3. Tutkimuksissa käytetyt asennustavat. Ylhäällä suoran kanavan tapaus ja alhaalla 90° mutkan tapaus.

- Suoran kanavan tilanne
 - 1 m suoraa kanavaa ennen vaimenninta
 - 2 m suoraa kanavaa vaimentimen jälkeen
- 90° mutkan tilanne
 - 1 m suoraa kanavaa + 90° mutka juuri ennen vaimenninta
 - 2 m suoraa kanavaa vaimentimen jälkeen

Kuvia asennustilanteista on esitetty kuvassa 3.

Kuvassa 3 on esitetty valokuvia mittausjärjestelyistä suoran kanavan tapauksessa sekä 90° mutkan tapauksessa. Taulukossa 2 on esitetty kaikki tutkimustilanteet.

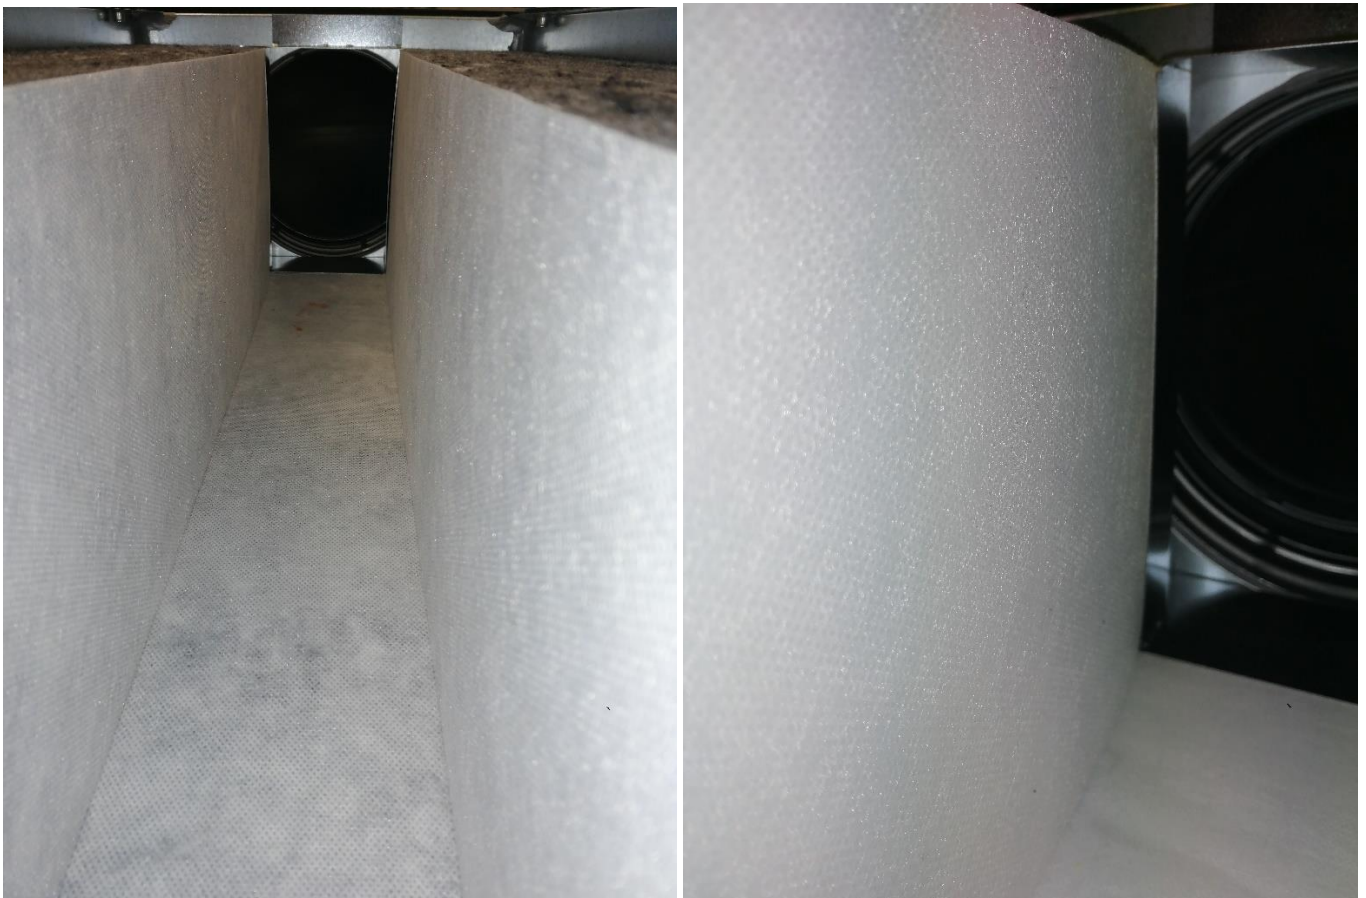
Kuva 8. 90° mutka: 1 harjaus: KVDPX-2 nro2 ja KVDPX-4 nro2.

Suoritettujen puhdistusten ja selvitysten perusteella missään tutkitussa vaimentimessa ei havaittu aistinvaraisesti tarkasteltuna näkyviä jälkiä 1 tai 5 harjauksen jälkeen. Ks. kuvat 4–5 ja 8–9. 10 ja 20 harjaukserran jälkeen kaikkien vaimentimien sisäpinnoissa oli havaittavissa hyvin kevyttä nukkaantumista pintamateriaalin ollessa kuitenkin täysin ehjä. Ks. kuvat 6–7 ja 10–11.

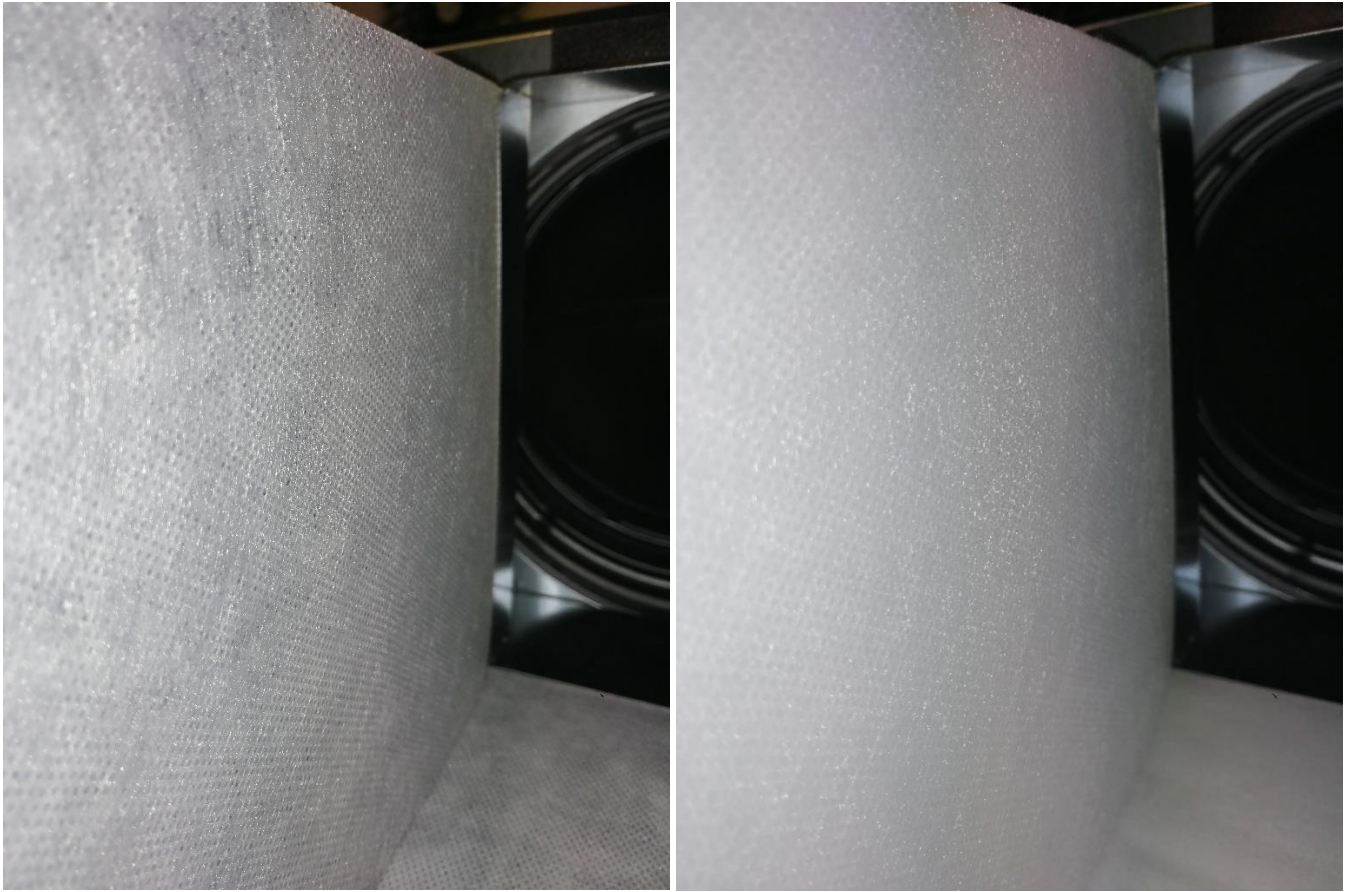
Kuva 9. 90° mutka: 5 harjausta: KVDPX-2 nro2 ja KVDPX-4 nro2.

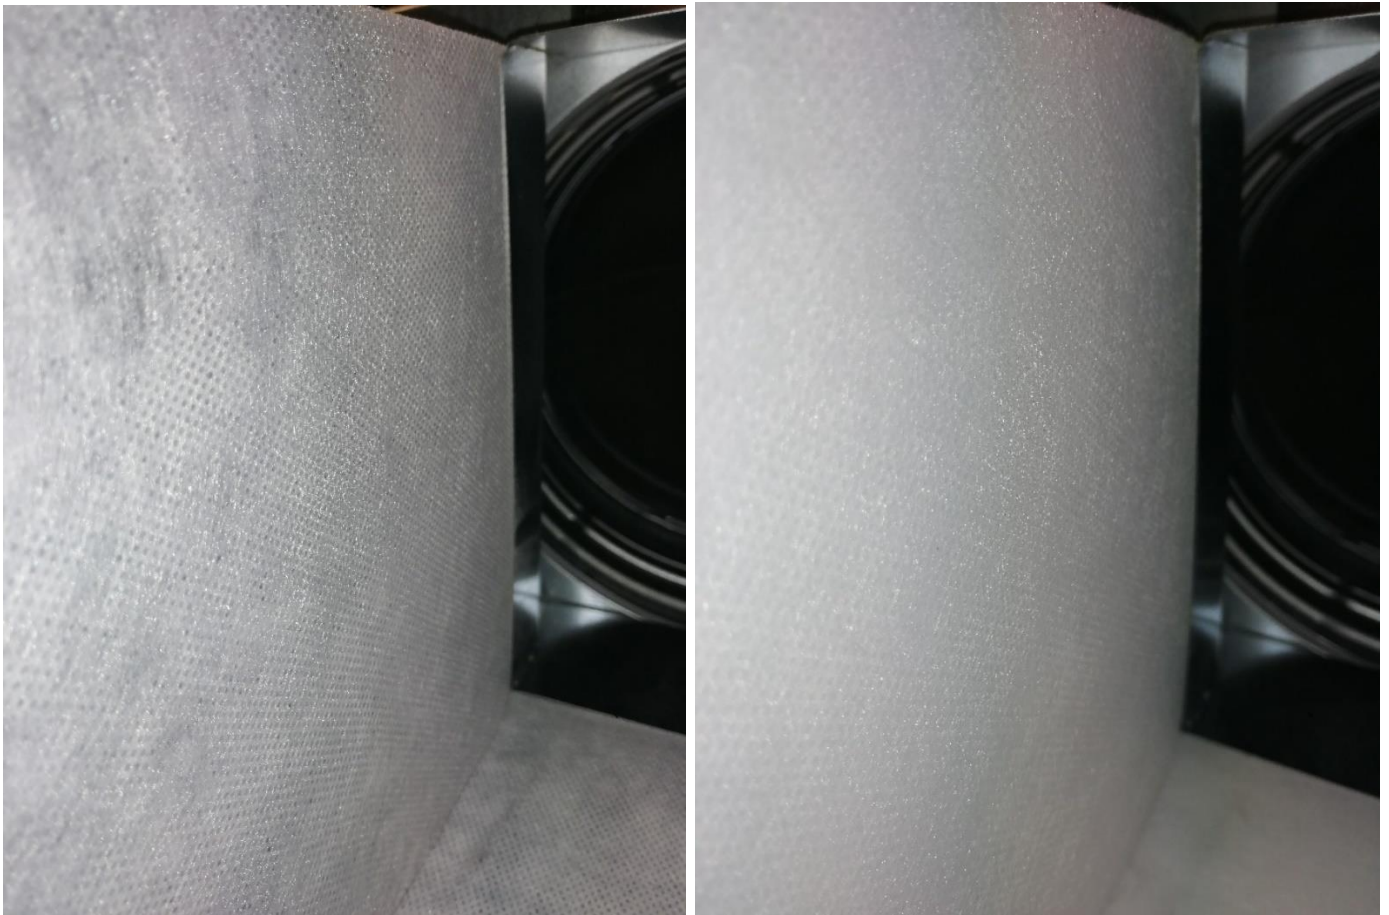
Kuva 11. 90° mutka: 20 harjausta: KVDPX-2 nro2 ja KVDPX-4 nro2.

Tutkimusten perusteella voidaan todeta, että tutkitut äänenvaimentimet kestävät harjauspuhdistuksesta syntyvän mekaanisen rasituksen vähintään 20 harjaukskertaa. 20 harjaukserran jälkeen jokaisen tutkitun vaimentimen vaimennusmateriaalin sisäpinta oli täysin ehjä, joskin hieman nukkaantunut.

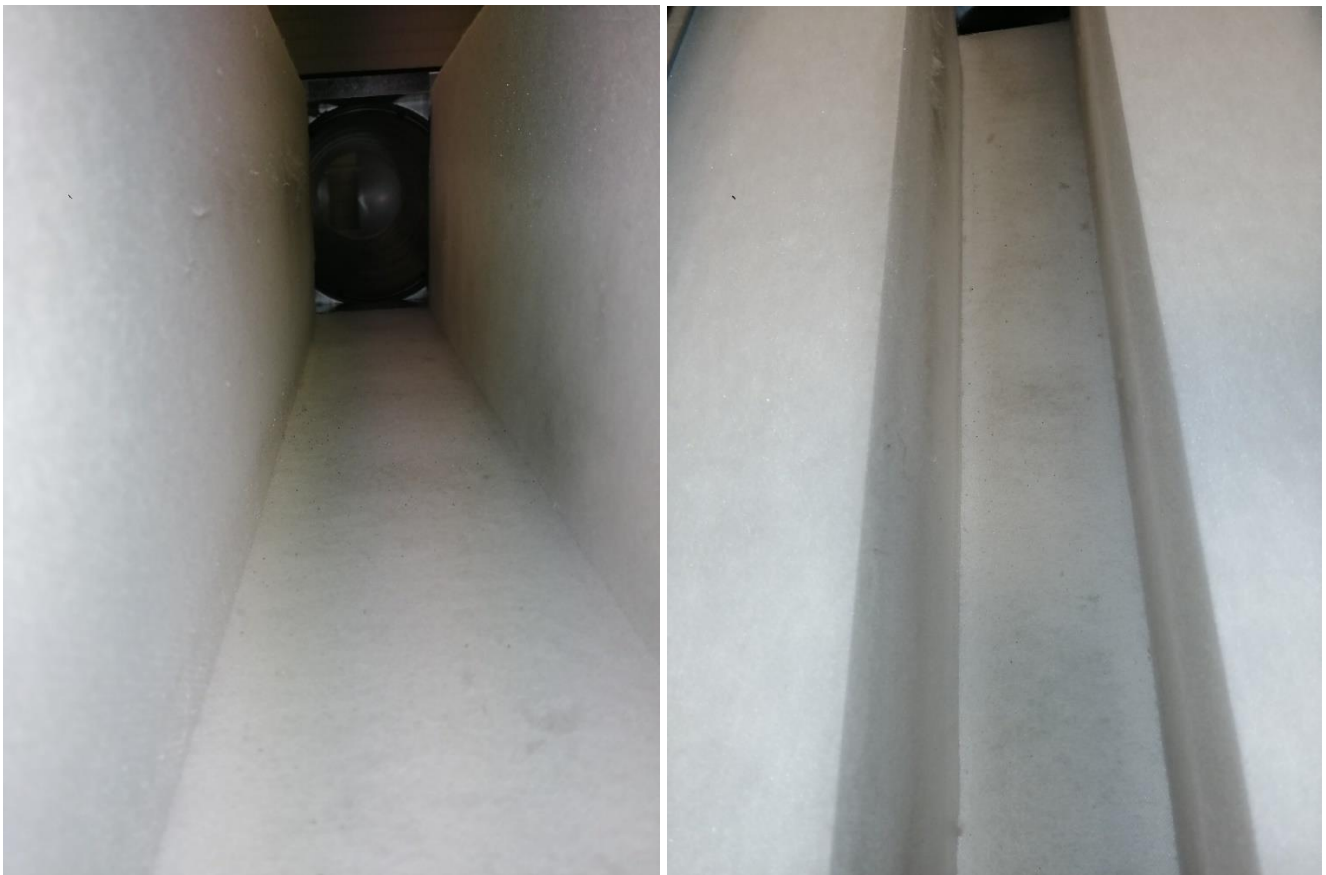
Kuva 12. Suora kanava: 1 harjaus teräsharjalla: KVDPX-4 nro1.

Teräsharjalla suoritettujen harjauksen jälkeen vaimentimen vaimennusmateriaalin pintakangas rikkoutui useasta paikasta. Lisäksi koko vaimentimen alueella oli havaittavissa merkittävää pintakankaan kulumaa. Ks. kuva 12.
